# 鑫威利股份有限公司

## 節能熱泵系統案例分析

### 簡易版

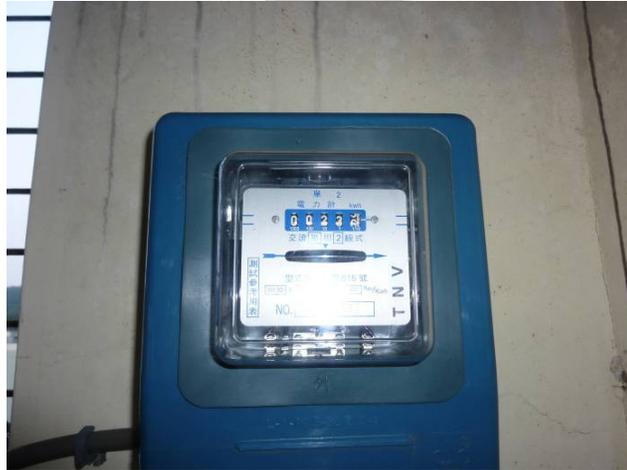
(1)開始登記日期：101年6月30日，23.5度開始，如下圖：

(3)熱泵1年期間熱泵共使用1825.6度，平均每人每日使用0.5度加熱度，每人每次洗澡只需花費1元多的電費。

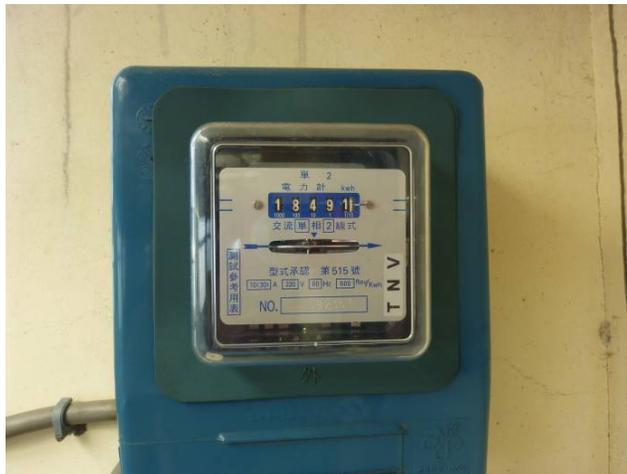
(2)登記日期：101年7月15日，登記1,849.1度，如下圖：

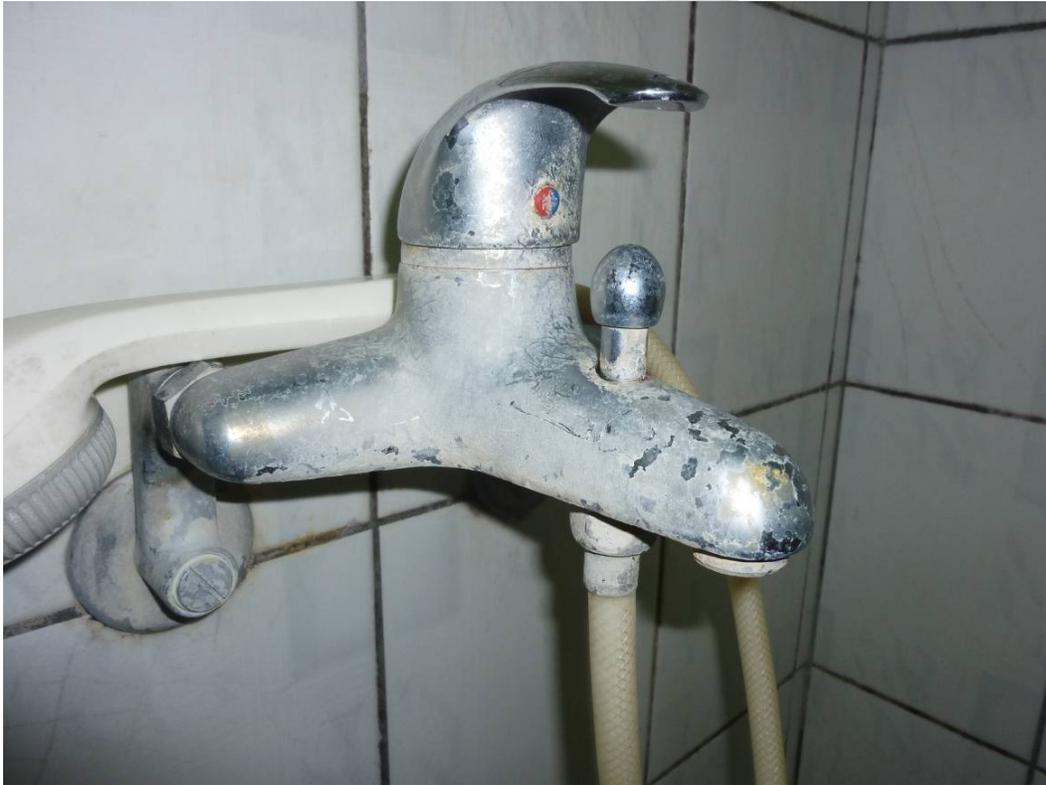
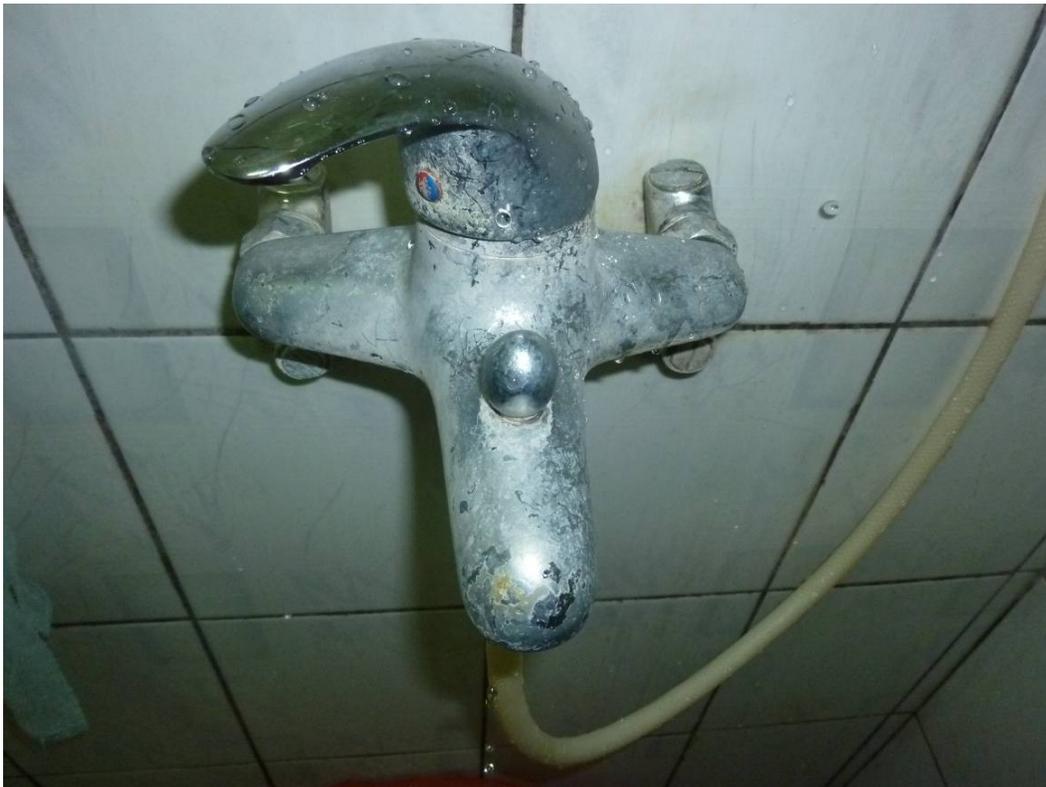
(1)使用前，結水垢情形非常嚴重，如下圖：

(2)卓蘭地區水質產生水垢情況，非常嚴重，導致太陽能熱水結水垢情形發生，長久累積導致太陽能熱水器的熱交換效率降低，所以使用電能輔助加熱時間也會增加。

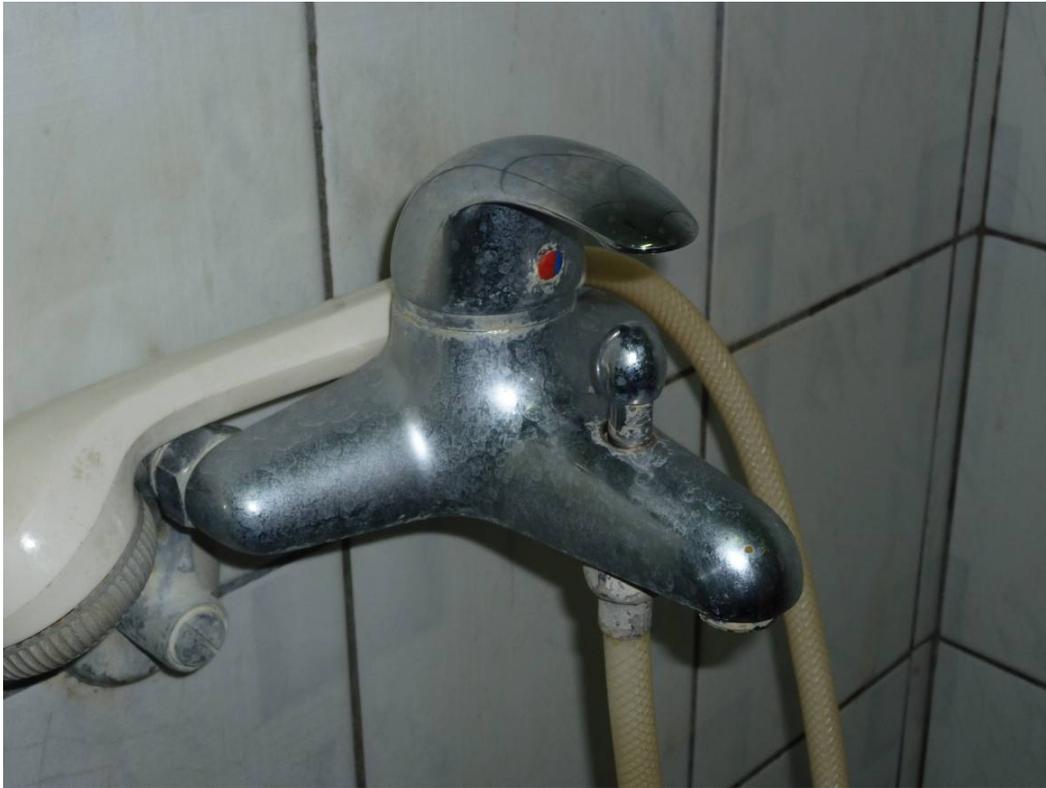
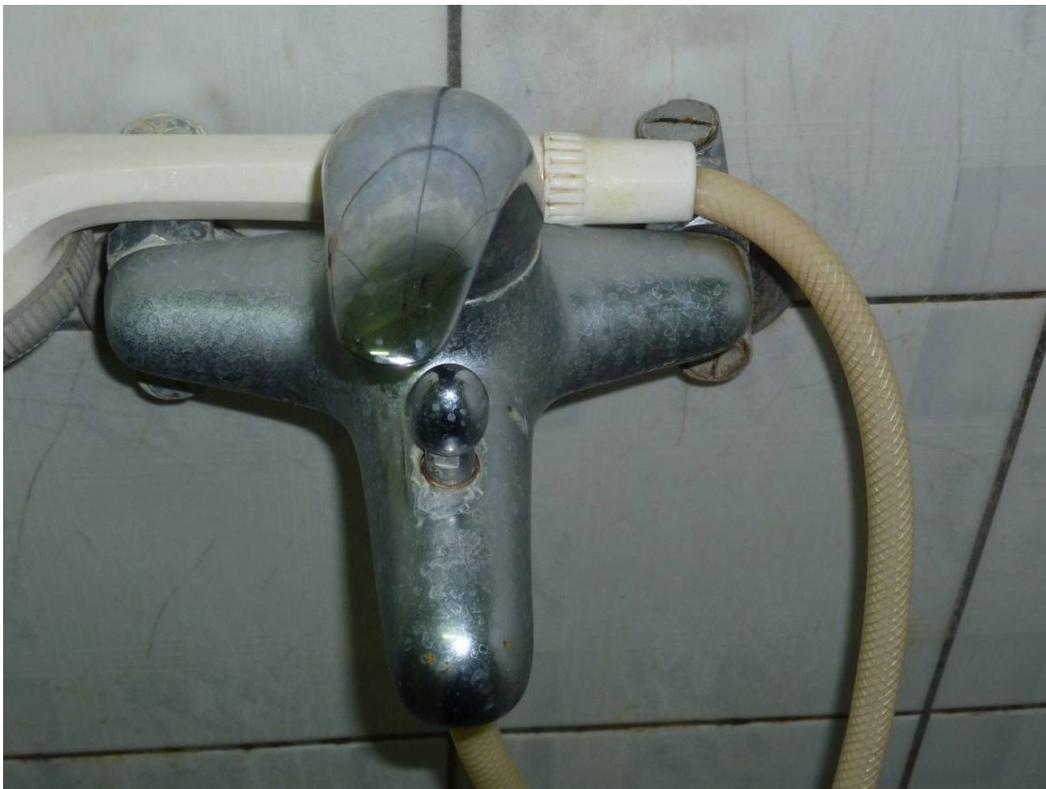
(2)使用後，結水垢情形已獲得改善，如下圖：

- (1) SH-72 熱泵 + 500 公升不鏽鋼 PU 發泡保溫桶。
- (2) 電子式磁波水垢處理器。
